Rechtzeitiges Erkennen von Walzenverschleiß mit ibalInSpectra

C.D.Wälzholz GmbH Standort Plettenberg

08.05.2015

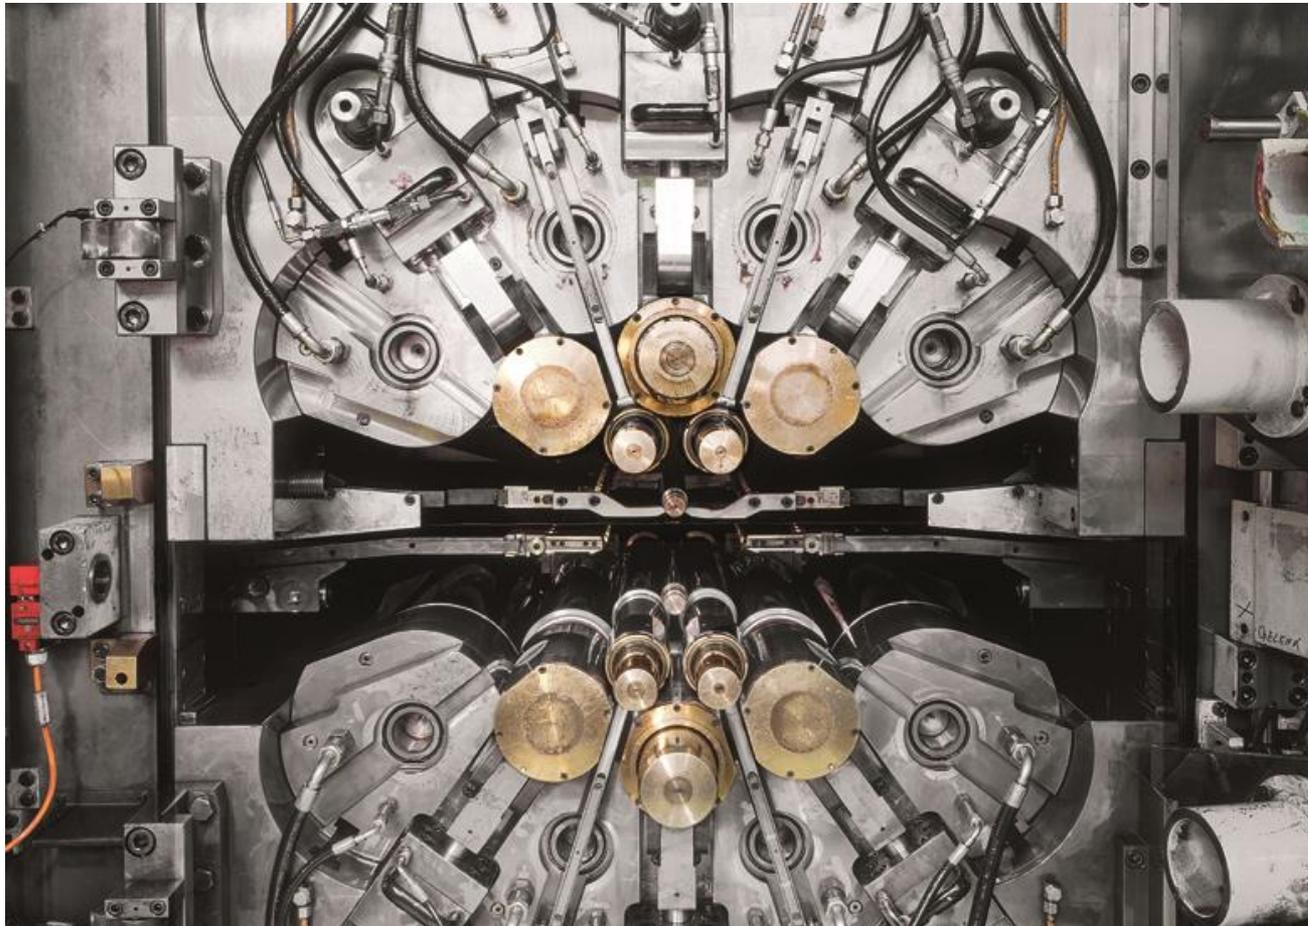
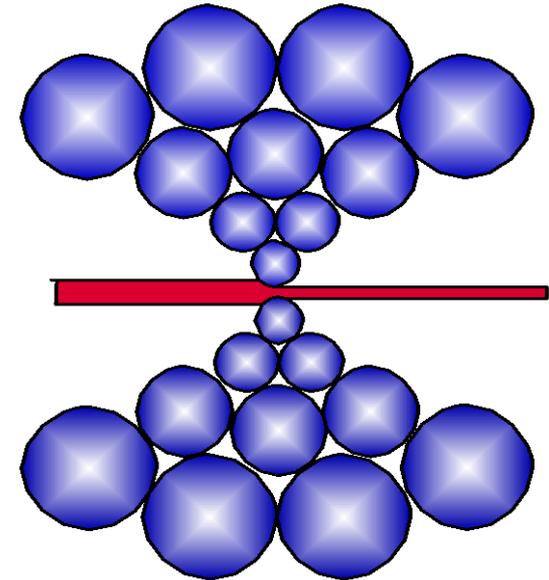
20-Rollen Walzgerüst

- Eingangsdicke max. 1,5mm
- Ausgangsdicke min. 0,075mm
- Zugfestigkeit max. 2600MPa
- Toleranzen min. +/- 2µm
- Geschwindigkeit max. 650m/min
- Walzkraft max. 2200kN

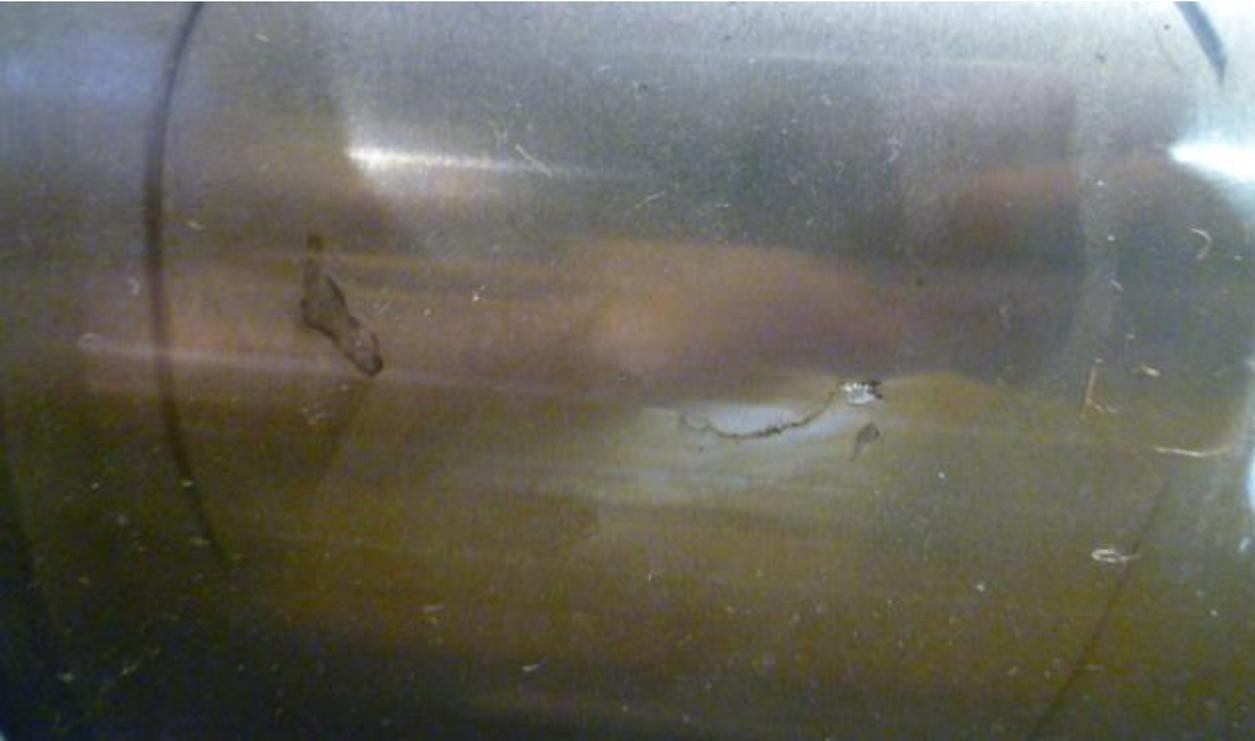
Beschädigungen am
Walzenballen

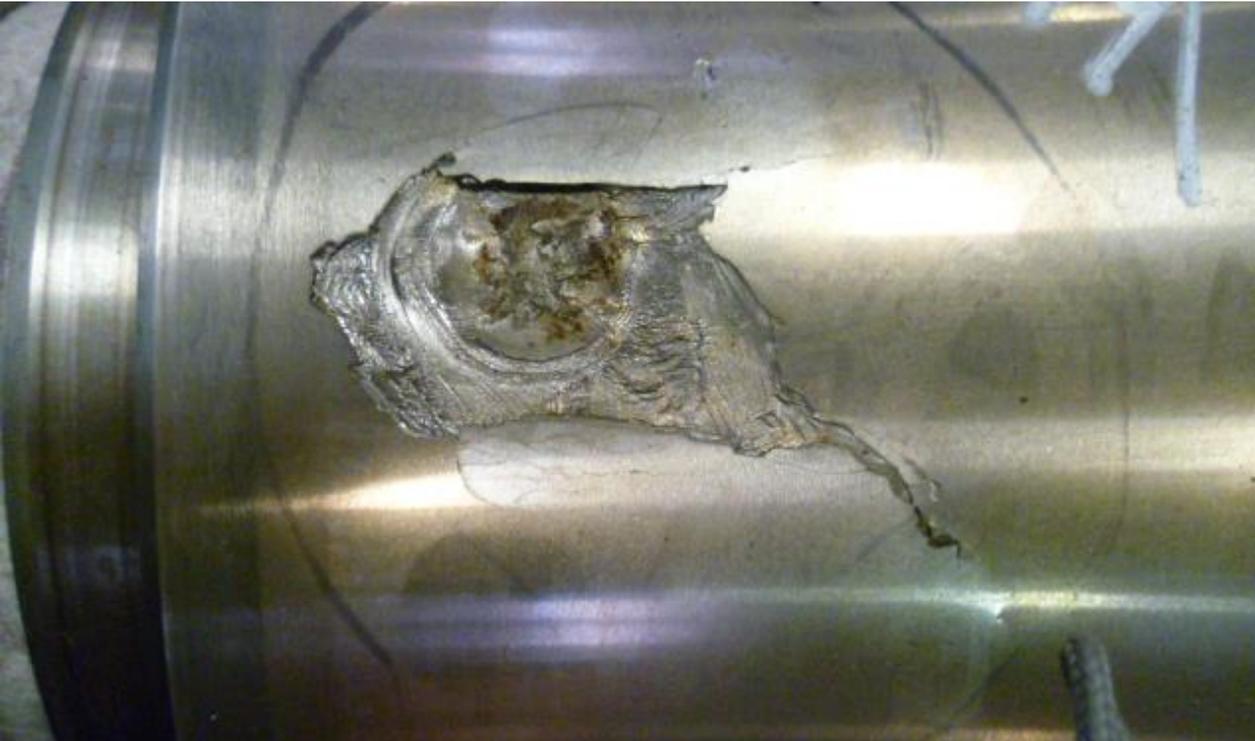
Ausbruch am
Walzenballen

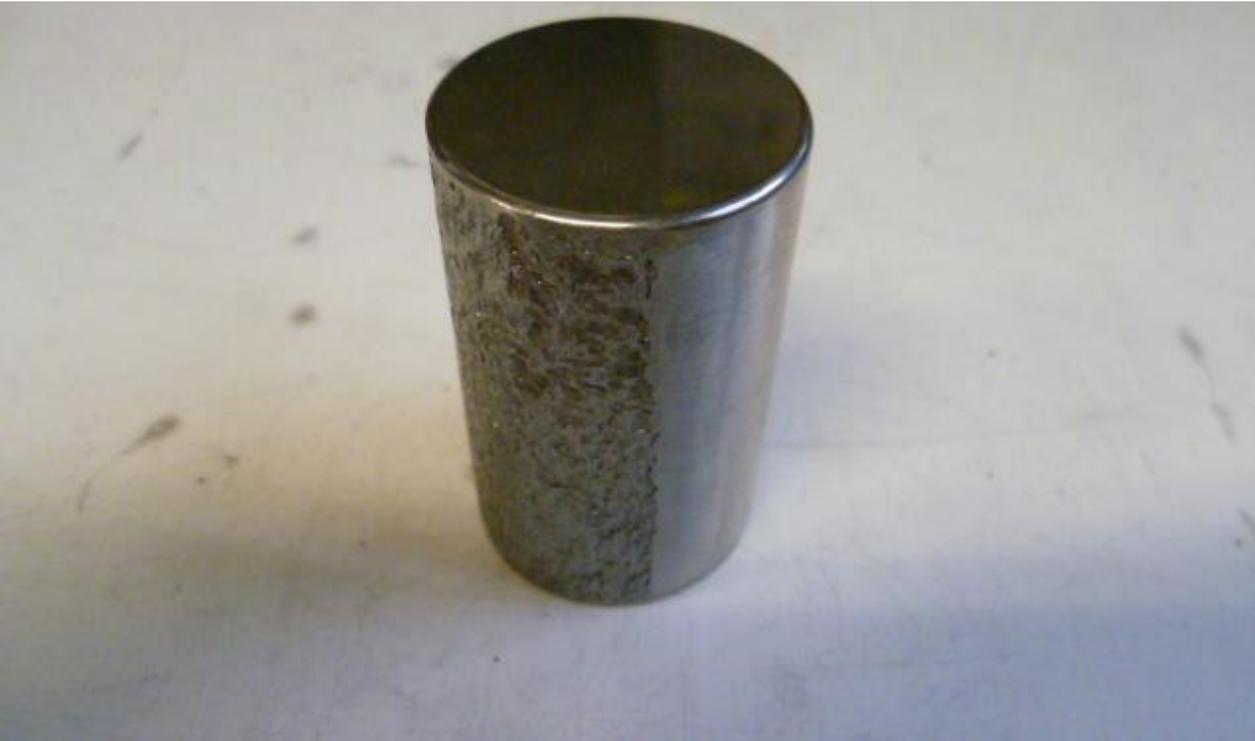
Lagerschaden
Wälzlager
(Lagerrolle)

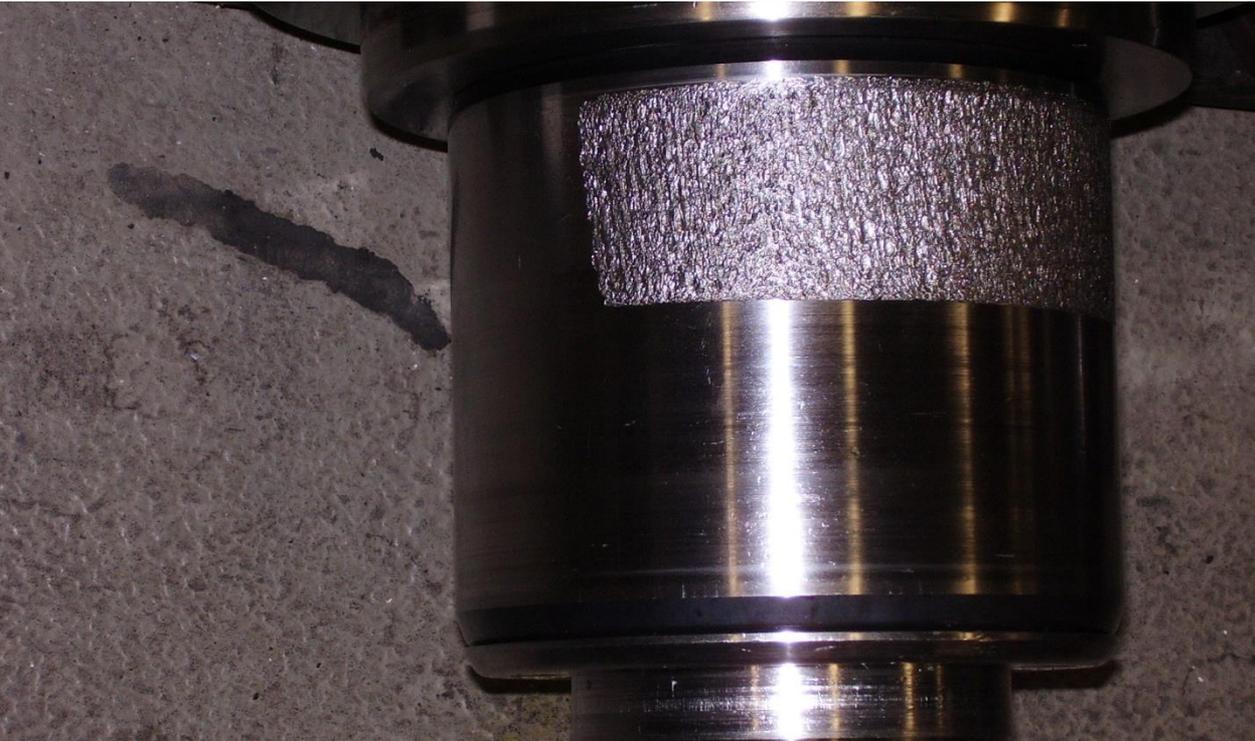
Walzenzapfen
(Lagersitz)

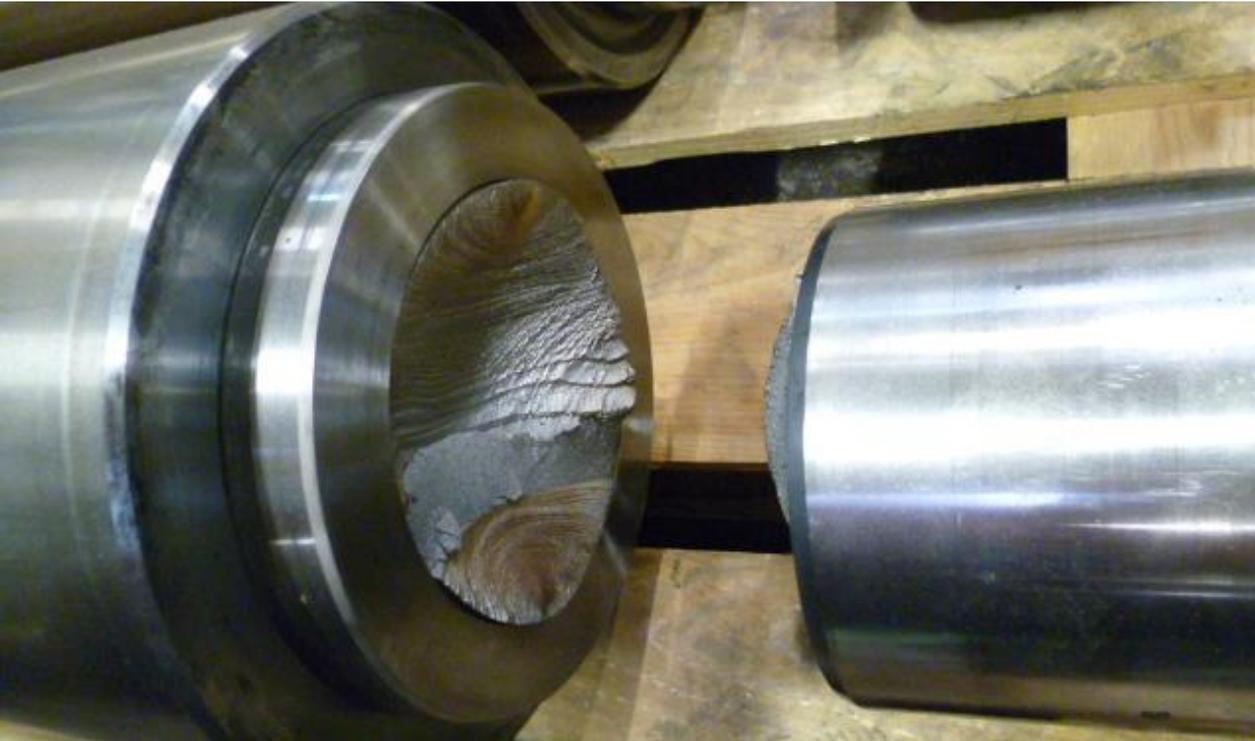
Zapfenbruch

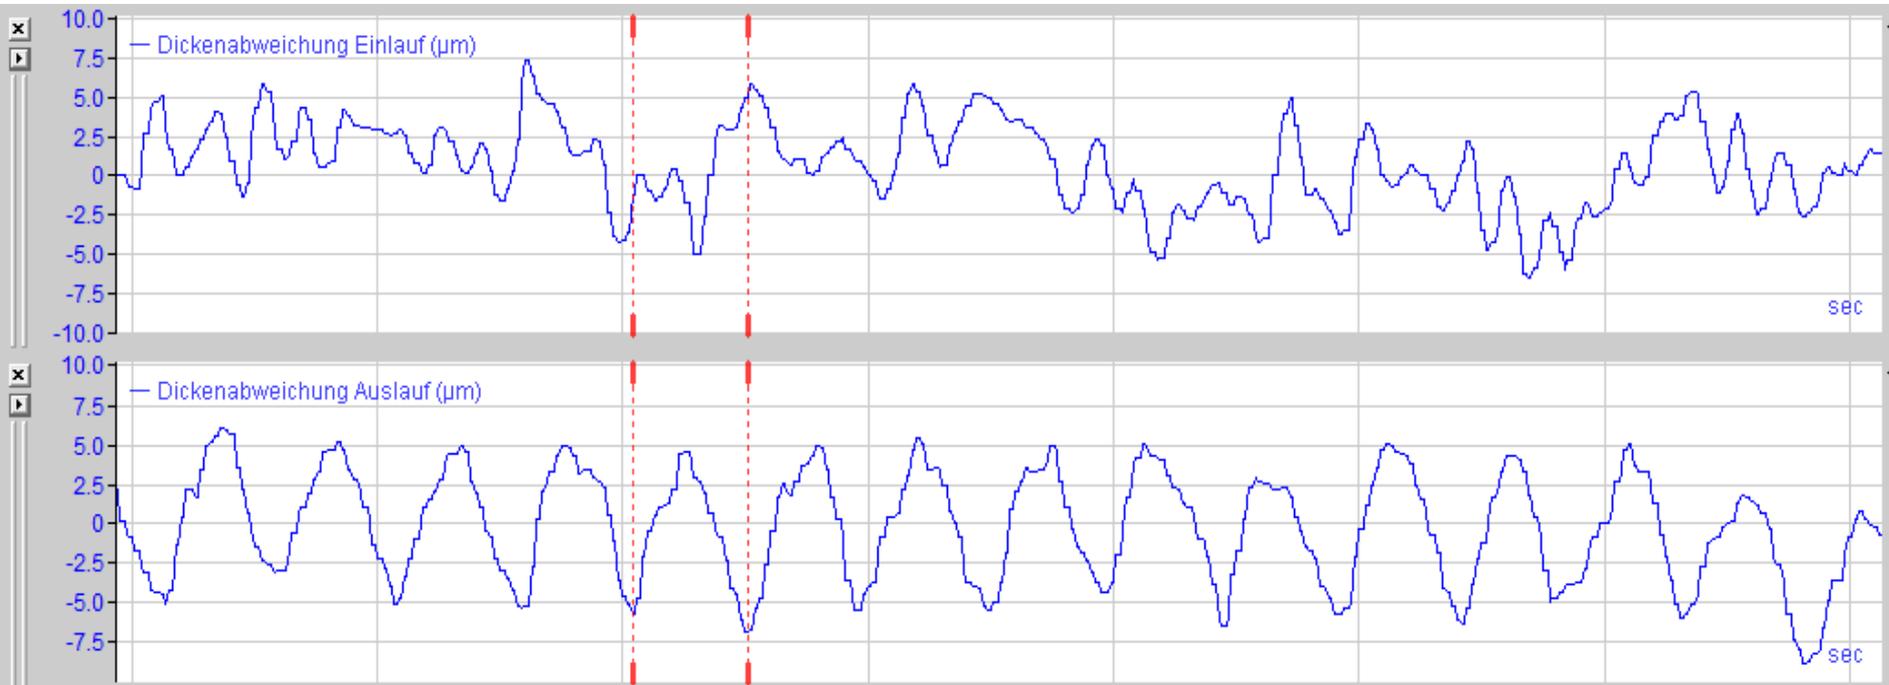
Fehlerbild -> Auswirkungen auf Bandqualität

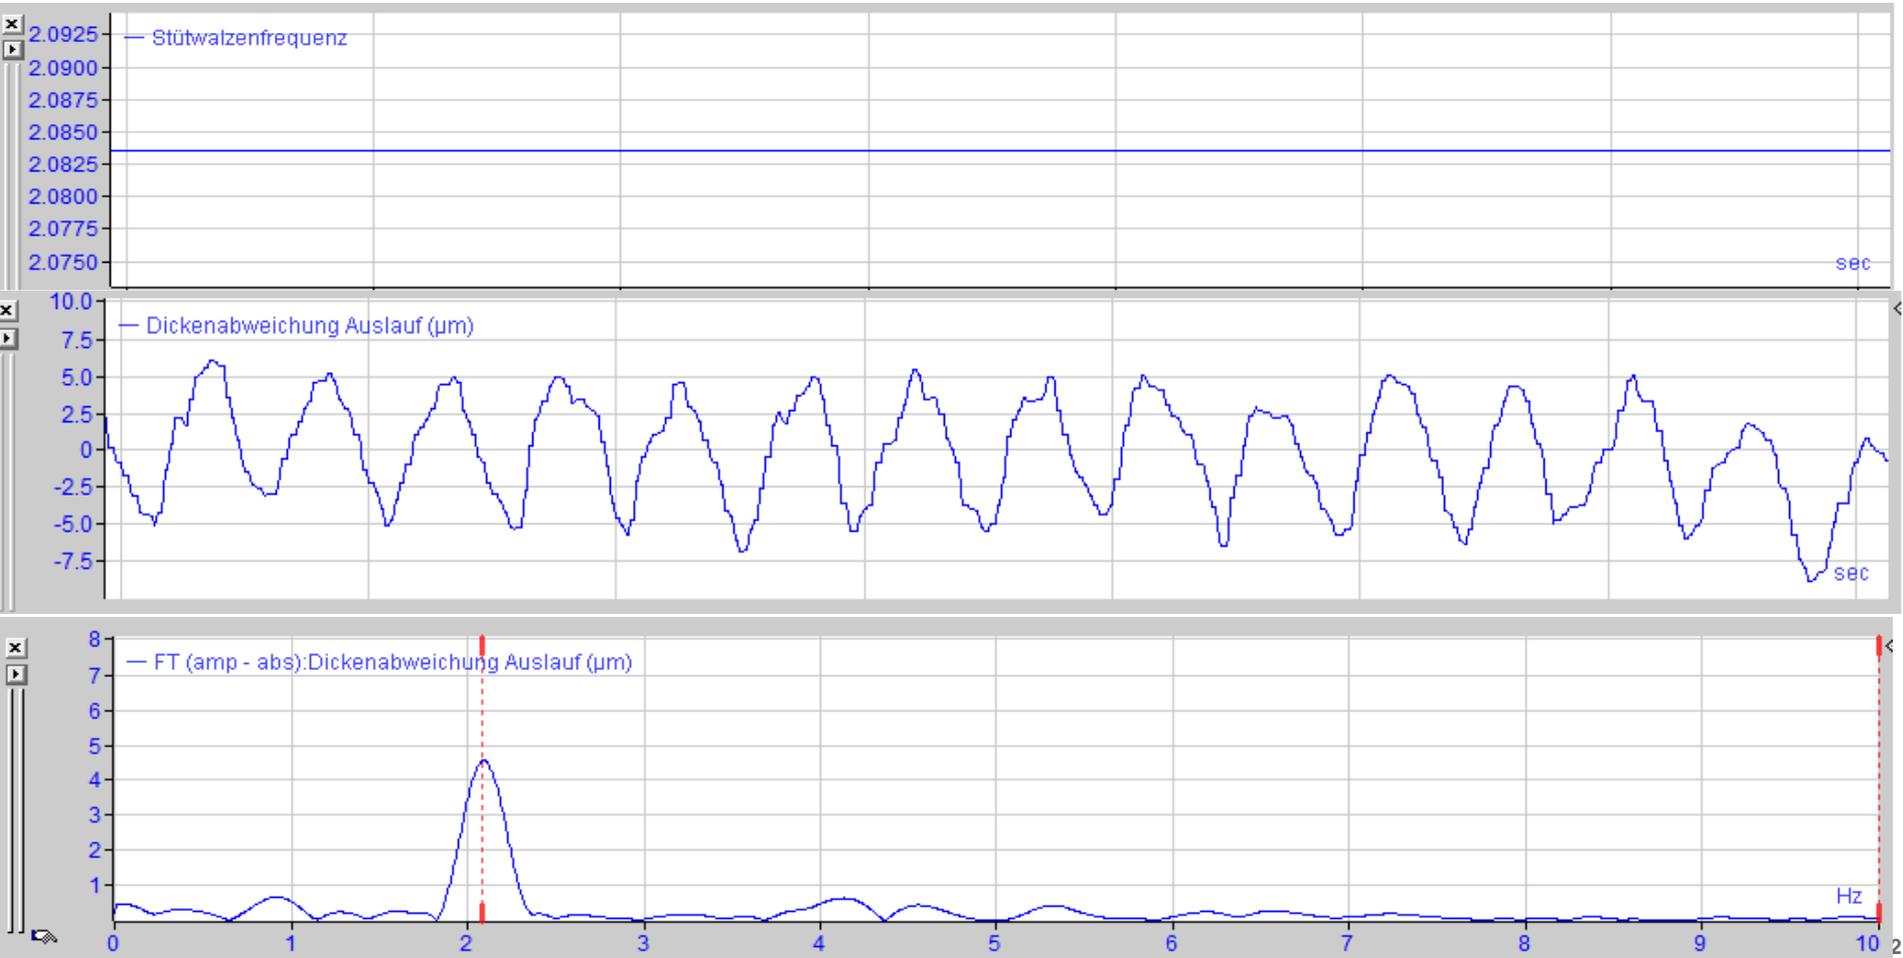
Fehlerbild -> Auswirkungen auf Bandqualität
